Prot. Generale n: 0017281

Al Sindaco e Assessori competenti

PNRR Alloggi Via Catalani e Via Graziani

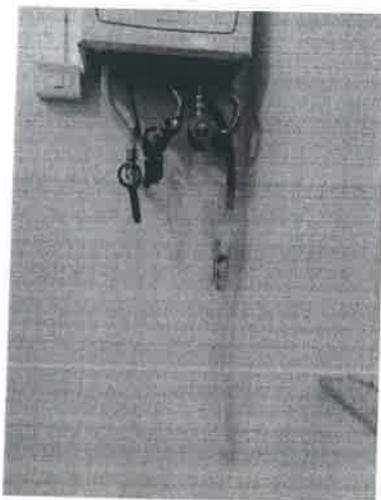
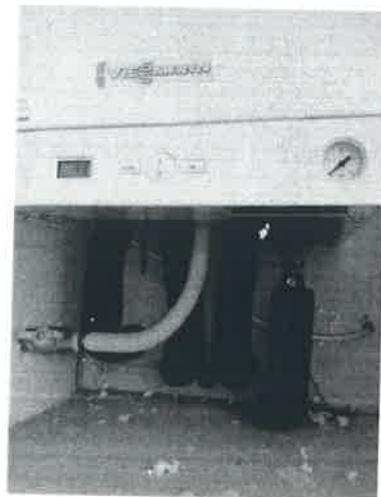
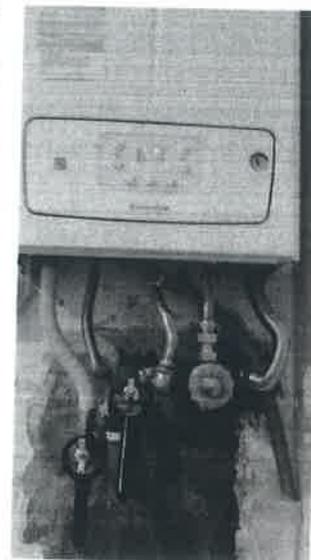
- Che altri sono in procinto di essere recuperati
- Che nel rifacimento non sono previsti a detta degli inquilini il rifacimento di piastrelle bagno e cucina, nonostante interventi invasivi sulle aree di bagno e cucina
- Che lo zoccolo delle stanze è stato rimosso e non sostituito, creando chiaramente una condizione per il generarsi di muffe, dopo i lavaggi del pavimento
- Che non tutte le caldaie sono state posizionate sui balconi e in molti casi le caldaie posizionate a vista negli alloggi, non presentano nessun mascheramento dei tubi

4. Per quale motivo il rifacimento delle piastrelle di bagno e cucina non sia stato previsto, nonostante interventi invasivi, così come lo zoccolo? Se si intende provvedere alla sostituzione degli zoccoli rimossi, o mettere mano alle problematiche su piastrelle bagno e cucina per prevenire la formazione di muffa.

5. Quali siano i criteri adottati per il posizionamento delle caldaie interne agli alloggi e perché non siano state previste coperture per i tubi, questi cablaggi esterni sono definitivi?

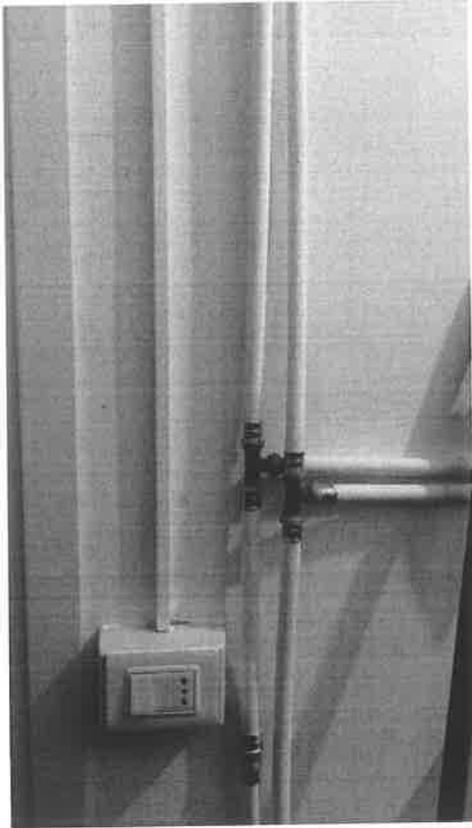
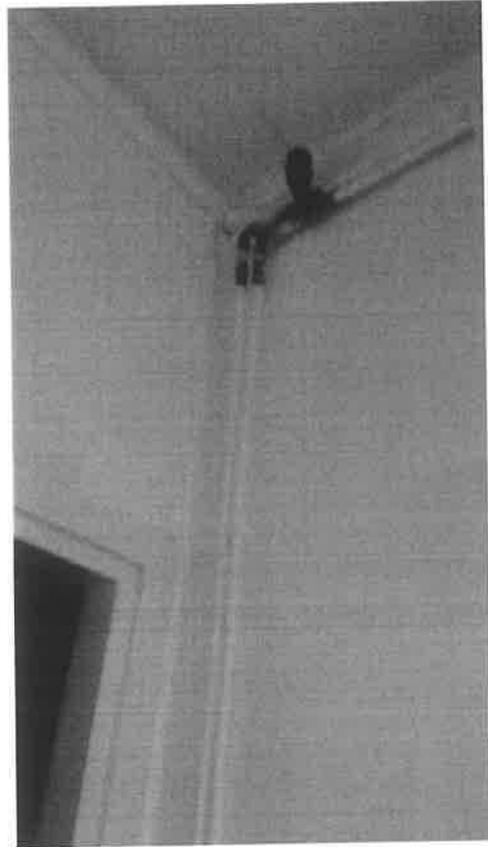
- Molti inquilini ci segnalano che tal trasloco è a carico loro
- Che, come si può vedere, i nuovi impianti messi con il PNRR sono in rilevato, molto invasivi negli appartamenti discutibili nelle geometrie, tubi del gas e impianto elettrico molto prossimi:

6. Per quale ragione gli impianti risultano così invasivi e se è stata fatta una valutazione più attenta sulla loro disposizione.
7. Perché non sono stati incassati gli impianti nelle pareti

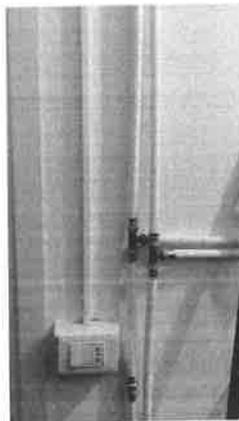
- Che gli impianti acqua e gas sono presentano tubazioni e parti impiantistiche visivamente mal posizionate "a vista" con traiettorie improbabili

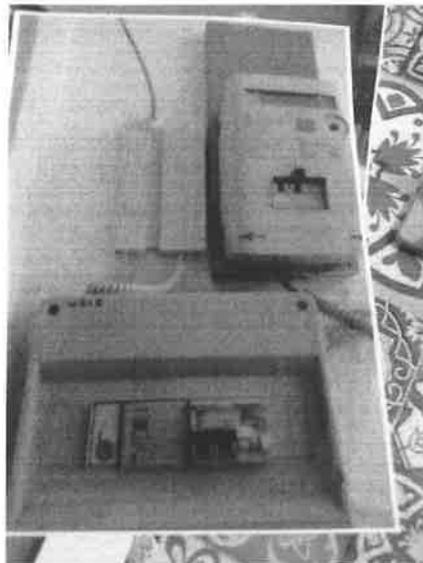
- Che il posizionamento di alcuni citofoni risulta folkloristico, ad altezze proibitive e del tutti disfunzionali

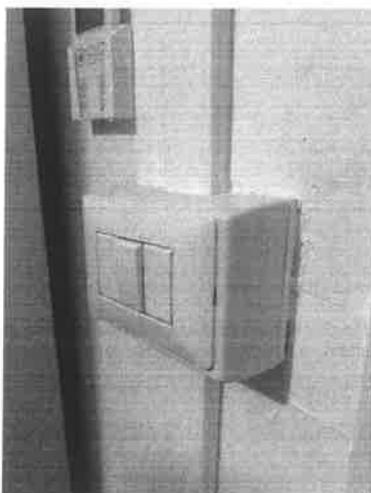
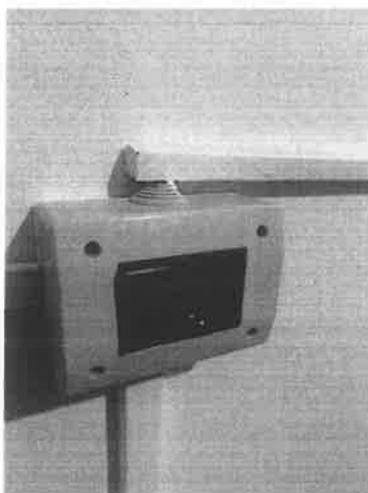
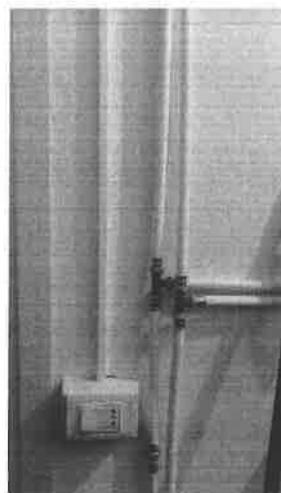
- Che gli interruttori non appaiono consoni a un'abitazione, ma sembrano recuperati da scuole o garage, in sintesi si presume si tratti di materiale di recupero o con finalità differente rispetto all'uso

12. Tali lavori rispettano il capitolato, bando? **Si richiede copia del capitolato dei lavori**
13. Qual è la provenienza degli interruttori della luce da garage posizionati negli alloggi?

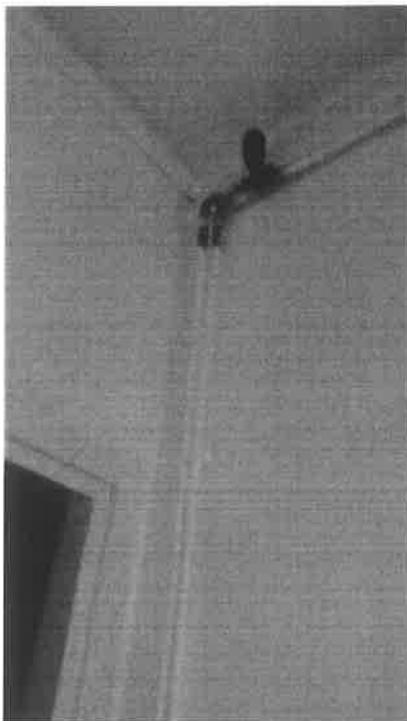
- Che gli impianti non sono stati incassati ma messi esterni

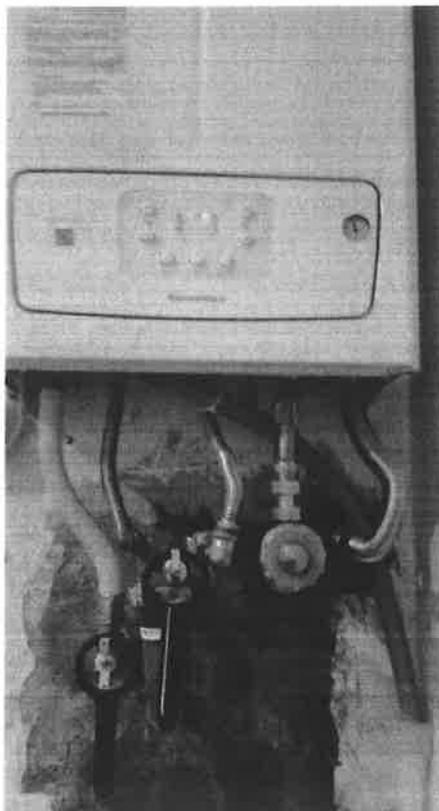
- Che le caldaie a vista negli alloggi non hanno nessuna copertura dei tubi, e che non sono dotati di sistemi di allarme di segnalazione monossido o similari

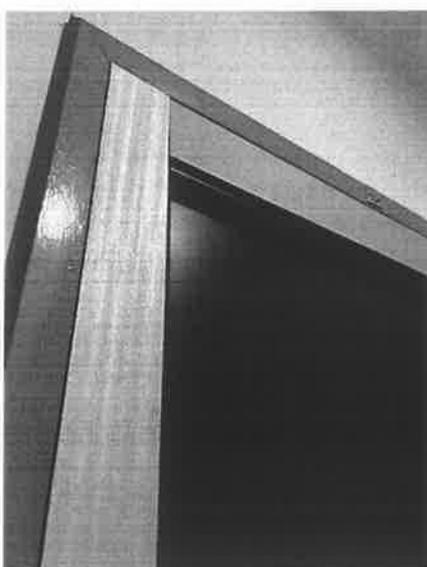
- Che le porte sostituite sono state lasciate in queste condizioni

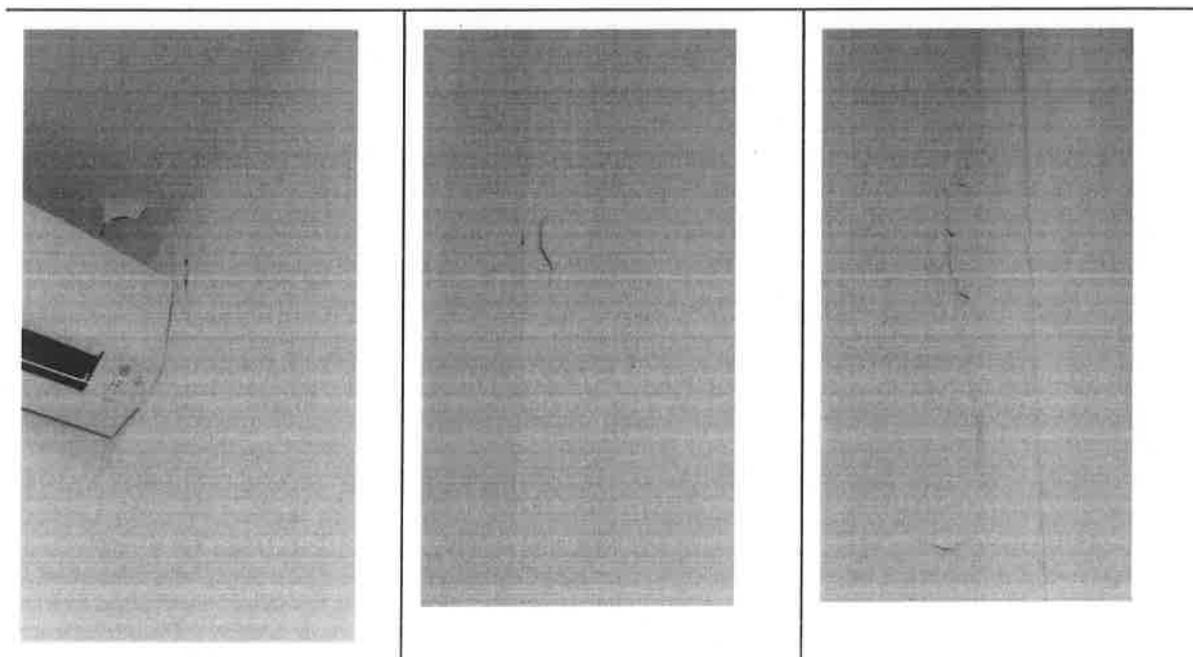
- Che le cantine degli alloggi di Via Catalani e Via Graziani sono in gran parte inutilizzabili per accumulo di immondizia, e che conseguentemente si segnala la presenza di topi
- Che in molti alloggi gli intonaci appena rifatti già presentano cedimenti e crepe

8. Se gli impianti realizzati sono stati adeguatamente collaudati e se rispettano le normative vigenti, cioè fatti a regola d'arte
9. Quali provvedimenti si intendono adottare per risolvere i problemi delle cantine inutilizzabili e della presenza di topi?

10. Se sono previsti interventi per ripristinare gli intonaci che già presentano cedimenti
11. Perché si sono scelte docce così piccole e così poco profonde, che creano disagi.

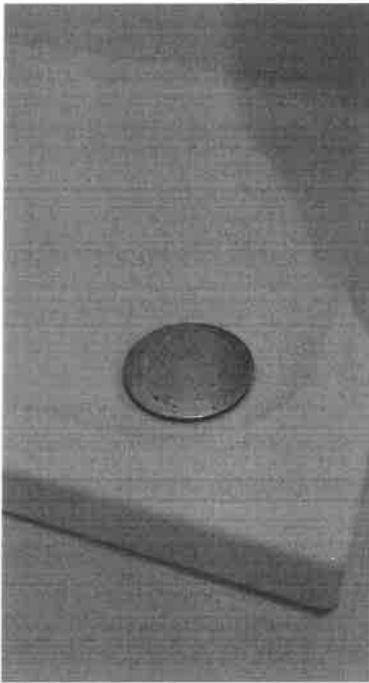
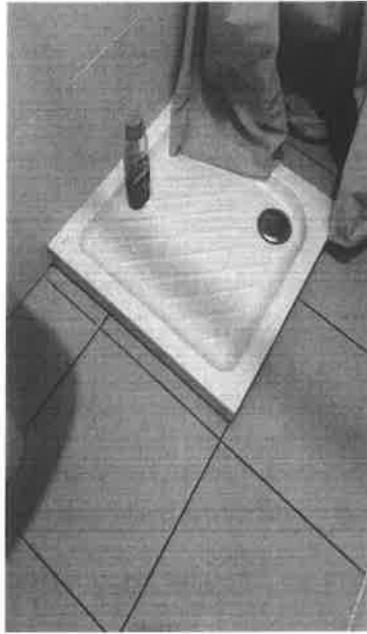
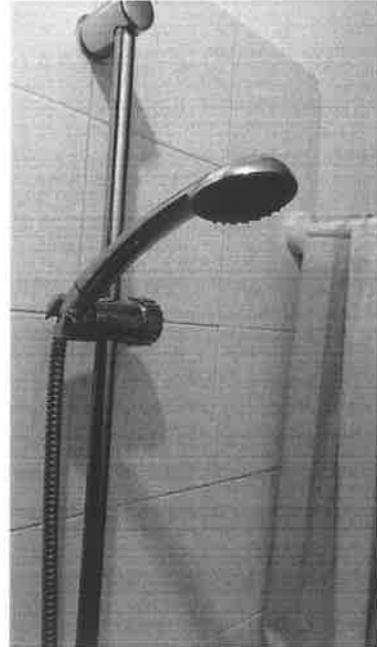
- Che dove vengono fatti gli interventi e vengono scollegati impianti bagno- cucina, non vengono ripristinati
- Che i piatti doccia nuovi sono di una misura minuscola, con uno spessore ridicolo.

- Che tale misura del piatto doccia è di poco superiore ai 60 cm, e la profondità della doccia è insufficiente a contenere l'acqua.

Risultato: l'acqua esonda nei bagni

Ciò rende impossibile e pericoloso l'inserimento dei box doccia

La Metratura di tali docce è 67 x 67

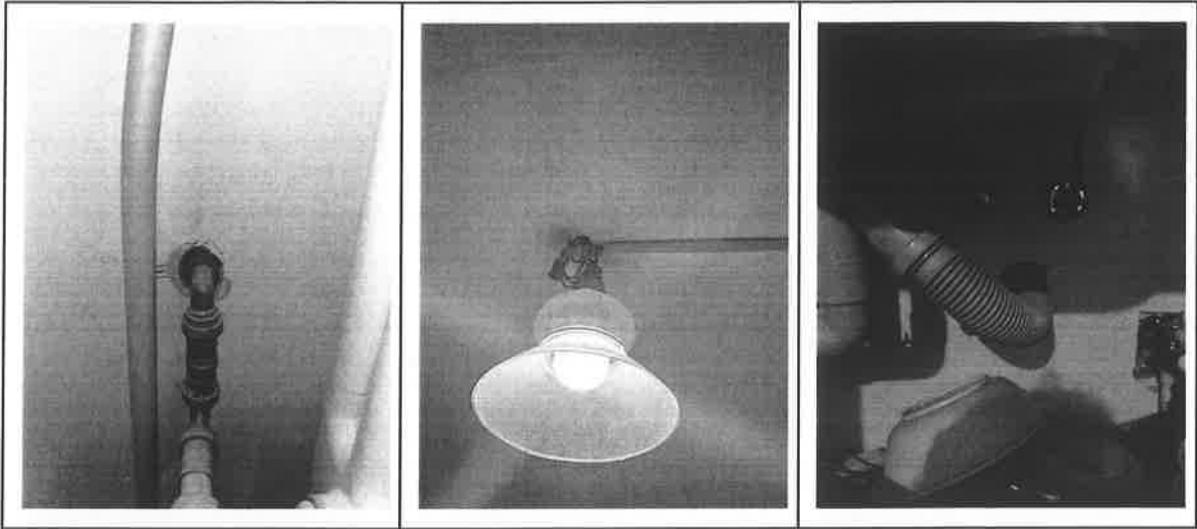
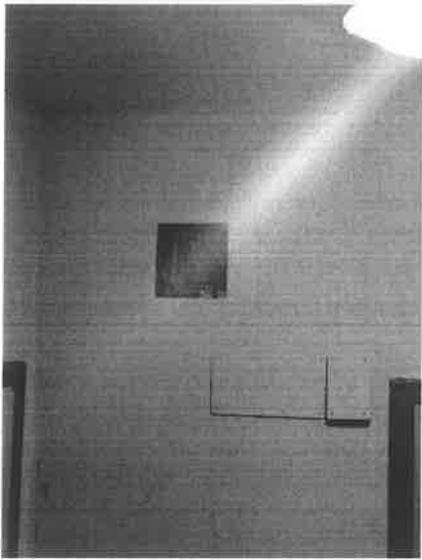
- Che dove vengono fatti impianti vengono lasciati buchi da stuccare, coprire...

14. Perché lo stucco non è stato collocato sulle pareti dove sono stati realizzati gli impianti, lasciando buchi nelle pareti
15. E' stato nominato un Direttore lavori? Tale Direttore è un dipendente del comune o un professionista incaricato? Chi dell'amministrazione ha monitorato i cantieri?

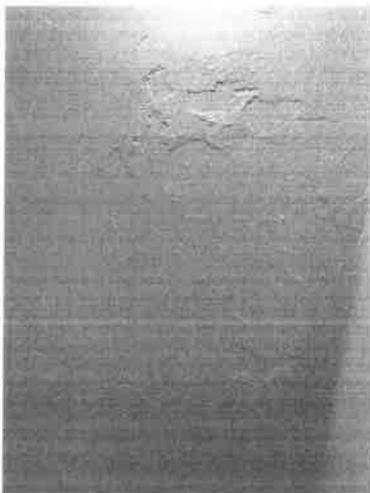
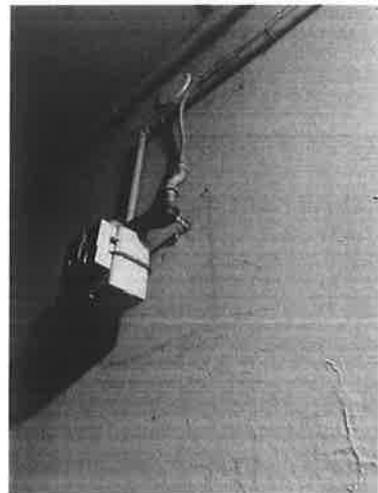
- Che la qualità dell'intonaco appena fatto lascia a desiderare
